Municipio de
Latacunga

Latacunga, 23 de junio de 2023
INFORME DE FISCALIZACIÓN N° - CMQ- 2023-003

Con fecha de jueves 15 de junio de 2023 se visitó la Planta de Tratamiento de Agua Loma de Alcocerres en la cual nos recibió el Ing. Luis Gallegos, quien se encuentra a cargo de la Planta de Tratamiento de Agua.

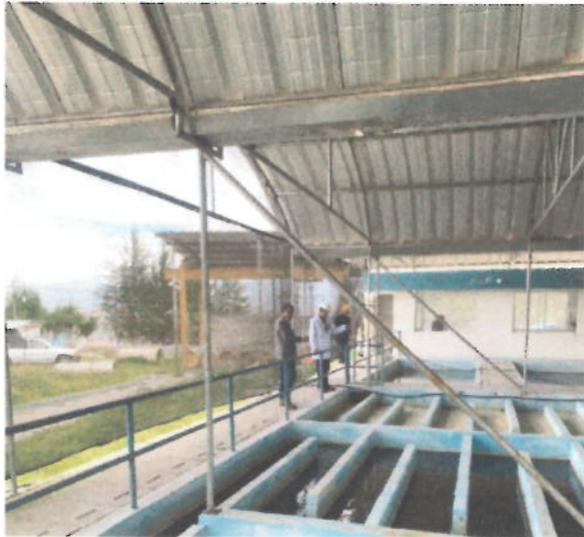
Anexo 1 Filtros dañados

- Los filtros que protegen al agua de los contaminantes del ambiente están dañados. Anexo 1.
- El tanque de mezcla y homogeneización de sulfato de aluminio se encuentra destruido, lo que implica riesgo de caída de los Operadores y no se ha dado el mantenimiento desde su construcción. Presenta riesgo de desplome estructural, inconvenientes que fueron puestos en conocimiento desde el año 2020. Anexo 2.
- Existe deficiencia en la iluminación de la Planta de Tratamiento de Agua.
- Los operadores no cuentan con la vestimenta adecuada para realizar trabajos en altas horas de la noche y bajas temperaturas.
- El ingreso vehicular a las instalaciones se encuentra en mal estado, ocasionando daños en épocas de lluvia. Anexo 4.

- Se dé mantenimiento a los cuatro filtros que se encuentran en mal estado. Anexo 1.
- Revisión y reparación del tanque de mezcla y homogeneización, sin perjuicio de que se considere la construcción de uno nuevo y moderno. Anexo 2.
- Gestionar convenio con ELEPCO S.A. a fin de que se brinde iluminación en las instalaciones de la Planta.
- Mantenimiento del ingreso a la Planta de Tratamiento.
- Proveer de vestimenta de trabajo para altas horas de la noche y bajas temperaturas a los operadores.
- Se requiere el recubrimiento antimicrobiano, que contenga nanopartículas de plata.
- Dotar de equipos de cómputo modernos para el Laboratorio.
- Sugiero se tramite con celeridad lo solicitado mediante oficio N°- DTH-USSO.0995-2023, de fecha 23 de mayo de 2023.

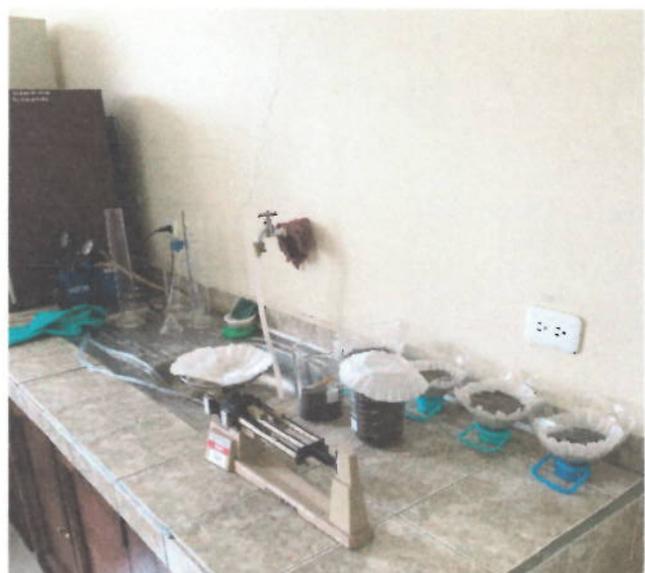
Anexo 5 Laboratorio con paredes cuarteadas e implementos antiguos

- Las instalaciones de laboratorio requieren equipos de cómputo moderno y ergonómico; así como también un periodico mantenimiento estructural. Anexo 5.

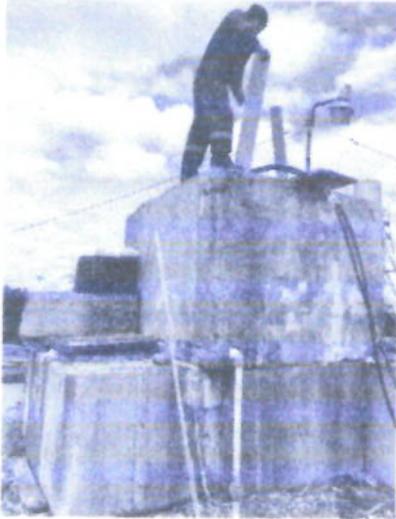
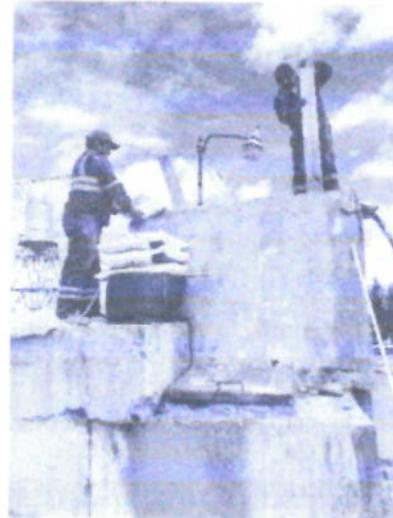
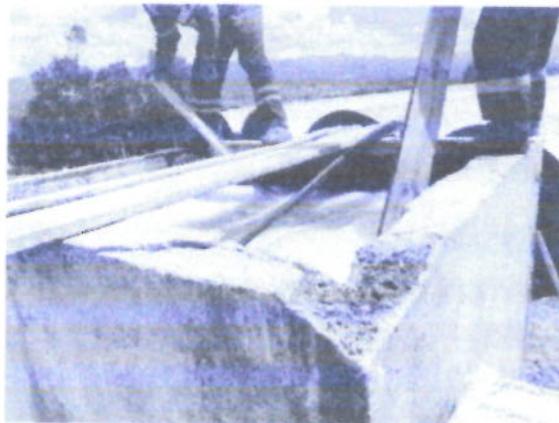
ANEXO1.- Fotos de desgaste físico-estructural en tanque de mezcla de sulfato de aluminio.

Al respecto, me permito poner en su conocimiento que se ha podido visualizar y constatar el GRAVE desgaste físico-estructural del tanque en el cual se realiza el proceso de mezcla de sulfato de aluminio para la fase de floculación dentro del tratamiento de agua potable para la ciudad de Latacunga. Siendo la estructura una fase clave para la correcta dosificación de sulfato de aluminio dentro del tratamiento de agua potable y la única que se posee para dicho proceso.

Siendo el presente, cuestión de interés para la seguridad ocupacional de TODOS los operadores que realizan la mezcla diariamente para el proceso en cuestión; como se verifica en el ANEXO1. Debido a que presenta riesgo de desplome estructural del tanque, ya que la estructura tanto de concreto como metálica se ha visto gravemente afectada y en caso de desplome se tiene una caída de 3,15 m de altura. Además, el tanque presenta filtración que pone claramente en evidencia el riesgo de desplome como se denota en el ANEXO2.

Ante lo mencionado, cumpliendo con el proceso de tratamiento efectivo de agua potable para la ciudad de Latacunga, bajo mi responsabilidad como encargado de la Planta de Tratamiento de Agua Potable "Loma de Alcocerres" solicito de la manera más comedida; se analice, inspeccione y tome ACCIONES pertinentes para SALVAGUARDAR la integridad de los Operadores que diariamente se juegan la vida.
